# 山坡地開發建築地層滑動之檢討

## The analysis of landslide on the hillslope developing for buildings

本文係以基隆市安樂社區國宅，利用山坡地開發建築，導致地層滑動為例，檢討山坡地岩層邊坡開發之設計，施工作業方式與補救措施，作為山坡地開發建築之借鏡，祈能更有效、安全地使山坡地作為開發建築之用。

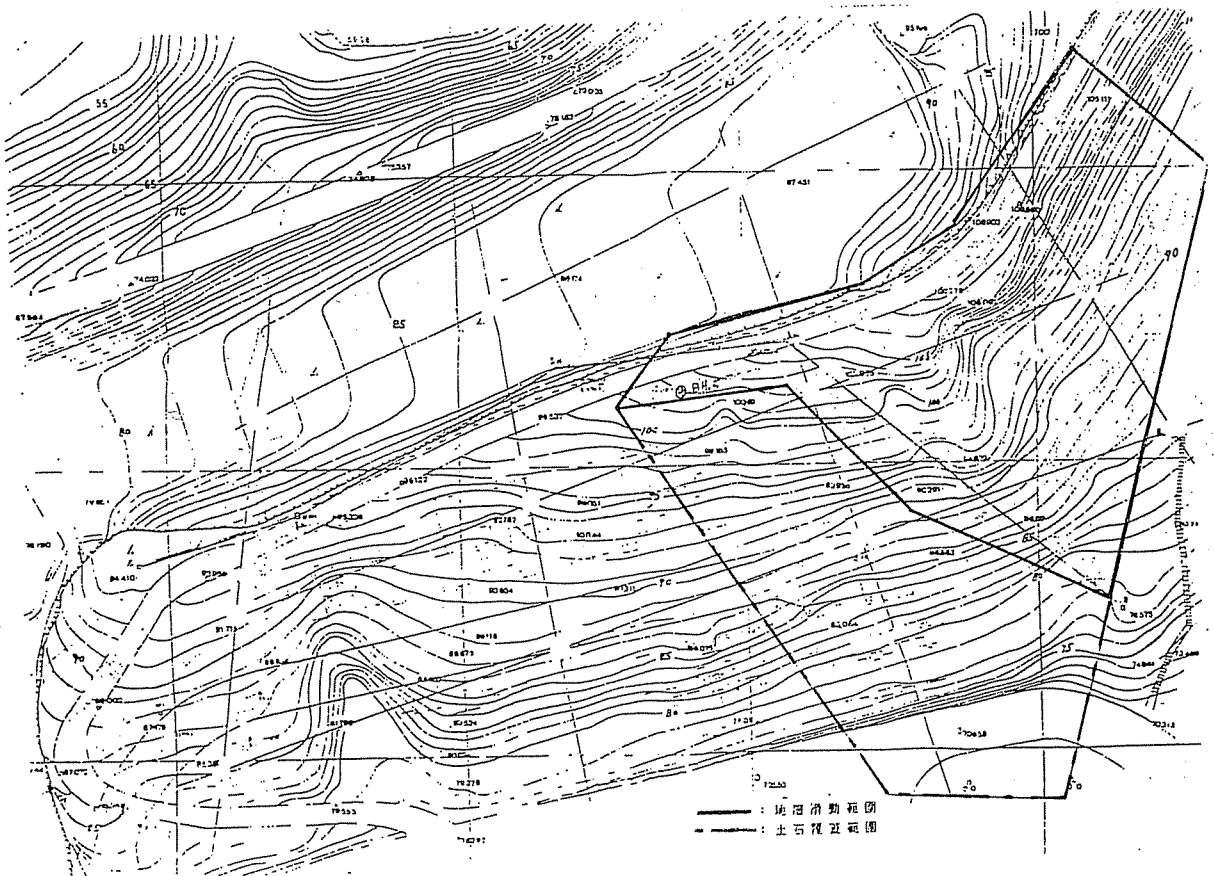
基隆市政府辦理之安樂社區（四期三標）國宅基地，面積為 13,596.26 平方公尺，預計興建棟八棟 16 層鋼筋混凝土造建築物 500 戶，建築用地係以山坡地開發並施以明挖方式為主，不期於山坡地開發工程施工期間內（81 年 6 月 22 日下午 6：20），基址東側之邊坡發生地層滑動現象，致使土石崩塌於基地內，並延伸覆蓋於附近道路，估算崩塌之土石方約 60,000 立方公尺，土石滑動範圍約 7500 平方公尺，地層滑動及土石覆蓋範圍如圖一所示。

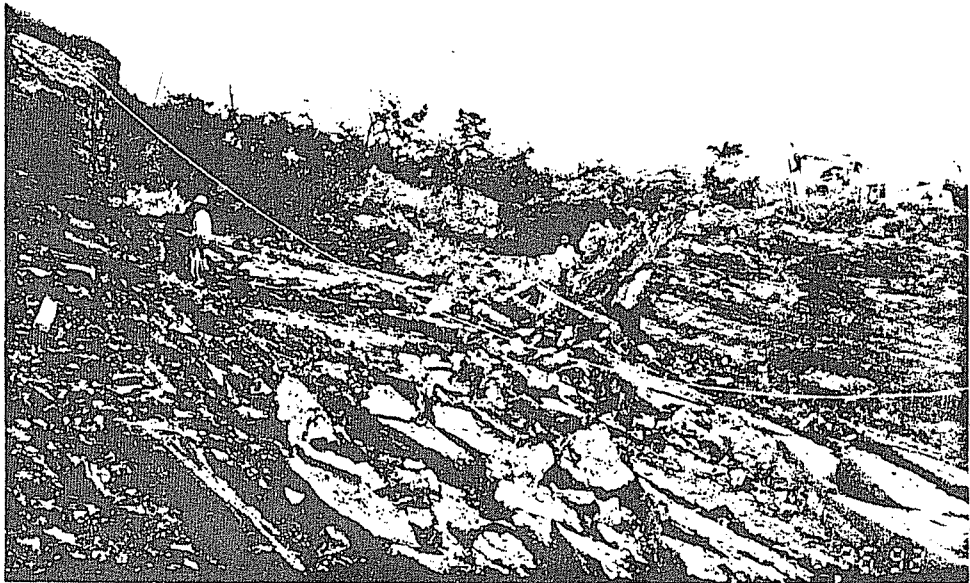
照片一：地層滑動情形

現場調查除量測土石覆蓋範圍，主要岩盤滑動距離，滑動面傾角外，並蒐集附近區域地質圖，建築設計圖說，施工計畫書及崩塌前後所拍攝之相關照片，如照片一、二所示，以作為檢討地層滑動原因之參考。

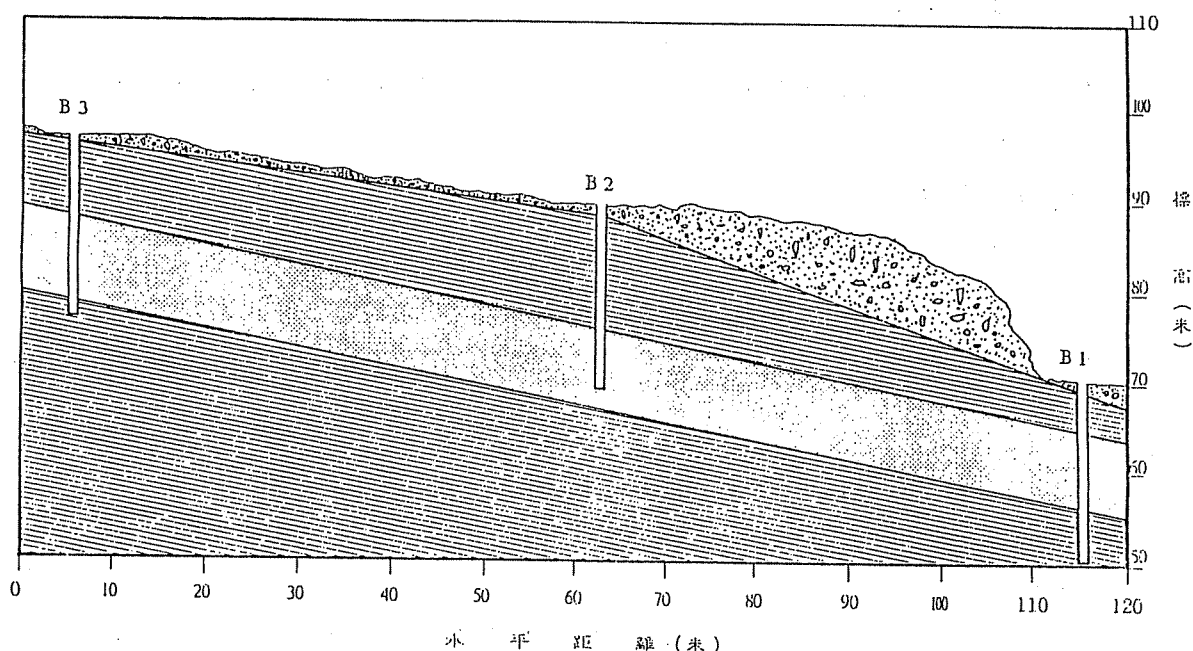
圖二：地質剖面圖

在覆蓋層下方之岩層大多為頁岩，亦即表層之岩層多屬泥質頁岩或粉砂質頁岩，厚度約為 11m，呈灰色至灰黑色，其中偶夾薄層砂岩；頁岩下方有一厚約 8 ~ 9m 之砂岩，呈灰色及黃色，岩質多較新鮮，並有節理面出現，部份因含有雲母或薄層頁岩而呈板狀。砂岩層之層面或節理面偶有鐵染出現，顯示曾有地下水在該處滲流，但因基地地勢較高，地下水不易在岩層中積存，砂岩層以下亦為頁岩，多為薄層之砂頁岩互層或頁岩夾薄層砂岩，厚度在 10m 以上。地質剖面如圖二所示。

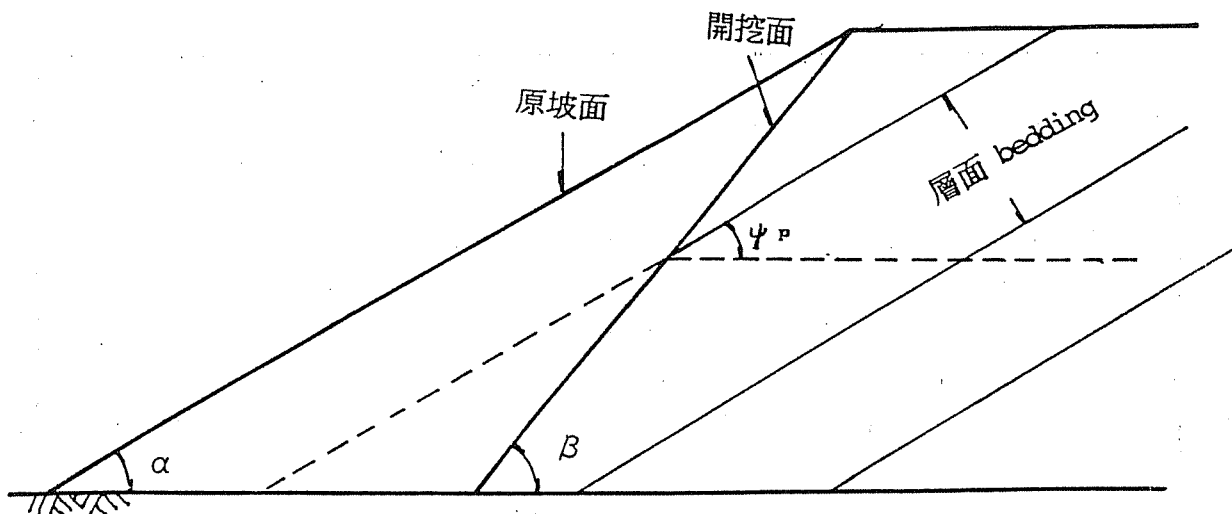
圖三：邊坡破壞示意圖

而分類坍方之型態可依其運動之型態、運動之速率、破壞地區之地形及運動之岩塊或土壤等加以區分，因此本基址地層滑動現象按其坡地崩滑之運動型式而言，屬岩石平面塊狀滑動（Block Slide），此一滑動型態乃為導致本基地地層滑動災變之主要因素，即岩塊依其傾斜層面滑動，而並不改變其原形，其滑動破壞平面沿著地質不連續面走向，並平行於斜坡而滑動，且當滑動面傾角 $\psi_p$ 大於岩體本身之抗剪角 $\phi$ ，並小於斜坡坡面之開挖傾角 $\beta$ 時發生破壞，因此其破壞類型亦屬傾斜坡破壞（Dip Slope Failure），其岩層之抗剪阻力通常對於岩層之移動相當敏感，亦即相當小之移動量，即可能造成抗剪強度大幅降低，而使邊坡穩定之安全係數遽減而造成地層滑動，如圖三所示。

註： $\beta < \psi_p$  時，岩塊坡面穩定

$\beta > \psi_p$  時，岩塊坡面不穩定易於滑動

$\alpha$ ：原來坡面傾角

$\beta$ ：開挖後坡面傾角

$\phi$ ：岩體抗剪角

$\psi_p$ ：滑動面傾角

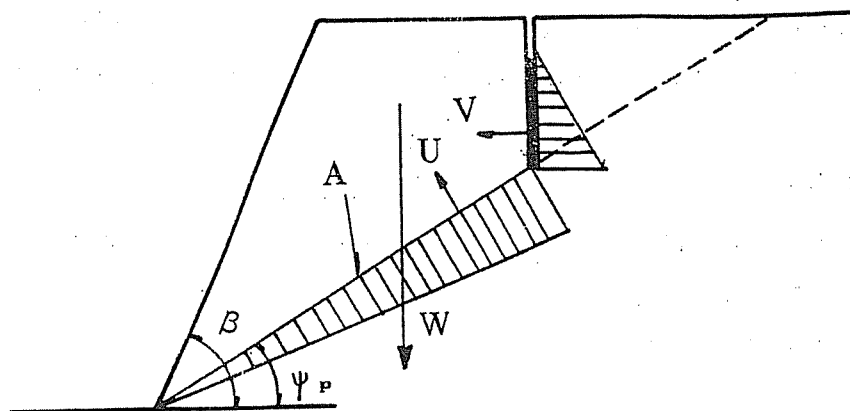
另岩石層面裂縫中不同水位深度之影響，對安全係數值之升降甚為靈敏，而岩體內之地下水流形態，一般甚難加以估定，因此依下列四種可能情況加以考慮，以決定安全係數變化之可能範圍：

$$F.S. = \frac{CA + (W \times \cos \beta - U) \times \tan \phi}{W \times \sin \beta + V} = 0.76$$

以上分析結果顯示，張裂縫內水量存在之多寡，對於斜坡之穩定性具有相當大影響作用，而依水文調查結果顯示地層滑動災變前有密集之降雨記錄，並隨著開挖坡面傾角之增大，更降低坡面滑動之安全係數（F.S.），而導致地層滑動。

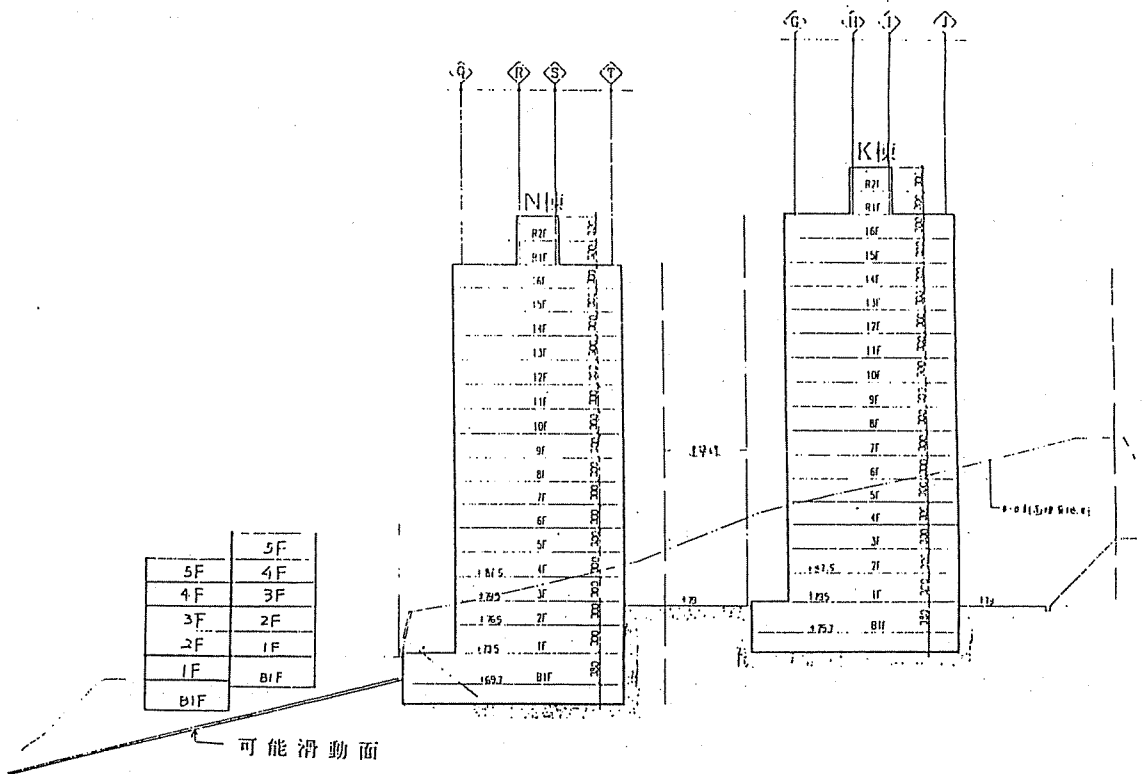
圖四：毗鄰區域邊坡可能滑動面

自然界中之平衡是由許多複雜的因素相互牽制與作用的結果，如果其中一個因素有了改變，平衡狀態即被破壞，其他因素必須進行各種不同程度之調整，而對於可能發生破壞之邊坡除了穩定分析外，設置觀測系統亦是相當重要且有效之預防措施。對基地下方四幢國宅建築物，爲了幫助瞭解邊坡層面之可能滑動現象，如圖四所示，可置邊坡指示器（Slope Indicators）藉由指示器之紀錄資料除可預知危險發生的可能性，並提供在設計、施工與管理上之有用資料，以利於進行詳細之邊坡穩定分析。

- (3)有關邊坡穩定分析，應依建築技術規則「山坡地社區開發與建築編」之規定，邊坡抵抗滑動破壞之安全係數不得小於 1.5，並應分析地震時之情況，其安全係數不得小於 1.2。
- (4)基地下方四幢國宅建築物，由於本基地基礎開挖將造成土壤之擾動及岩層之少許滑動，並於施工期間增加水份滲透作用，建議除設立預警系統外，並應進行穩定分析，以確保安全。
- (5)本基地開發建築完成後，施工單位應輔導社區管理委員會，繼續做好水土保持設施之管理與維護，以確保山坡地社區安全。
